TALLINNA TEHNIKAÜLIKOOL

**ELAMUFONDI JÄTKUSUUTLIKKUSE SÄILITAMINE LÄBI
VENTILATSIOONI PROBLEEMIDE TÜÜPLAHENDUSTE
VÄLJATÖÖTAMISE**

Uurimisobjektiks olev korter valiti EKÜL'i poolt. Valituks osutus Tallinna Sütiste tee 41 elamu 9. korrusel paiknev 3-toaline korter.

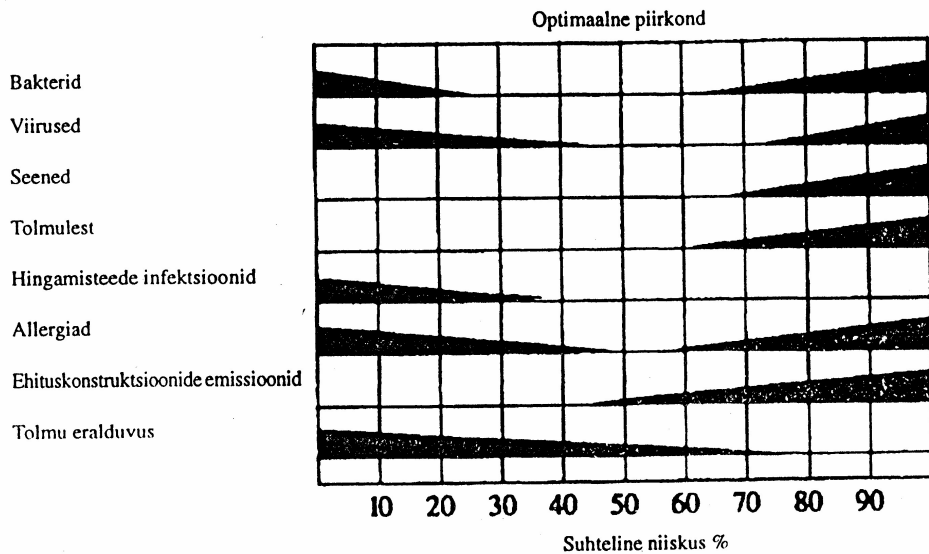
Joon.2. Kahjulike emissioonide sõltuvus õhu suhtelisest niiskusest [3, 4]

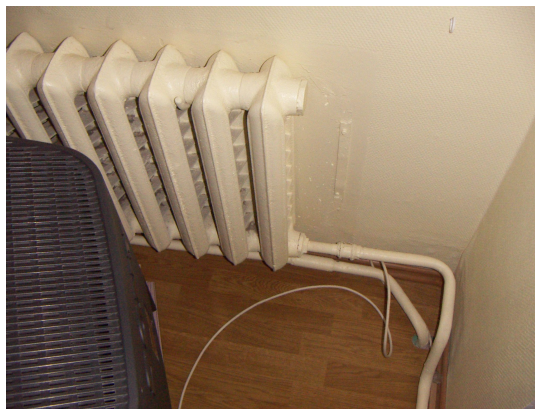
Joon.8. Magamistoa radiaator ja ühendustorud

Küttekehad. Elutuppa ja magamistuppa on paigaldatud malmseksioon radiaatorid (M140AO), vastavalt 8 ja 7 ribi, vt joon.8. Köögis ja köögi kõrval olevas lastetoas on paneelradiaatorid (PCT) pikkusega vastavalt 1300 ja 1200 mm, vt joon. 9. Küttesüsteem on ühetorusüsteem. Köögi ja lastetoa radiaatorid paiknevad ühel ja samal püstikul, seega järjestikku on paigaldatud 18 küttekeha (püstiku A variant). Elutoa radiaator on püstiku esimene, selles toas on kasutusel püstiku B variant. Magamistoa püstikul on radiaatoreid nii tõusval kui langeval suunal. Tuleb märkida, et küttekehade asendamisel on ära jäetud reguleerventiilid. **Korteri A kontrollarvutused näitavad, et ainult hoonele algselt projekteeritud küttegraafiku (95-70) kasutamisel on korteris paigaldatud küttekehadega võimalik tagada vajaliku õhuvahetuse tingimustes ettenähtud temperatuurirežiim.**

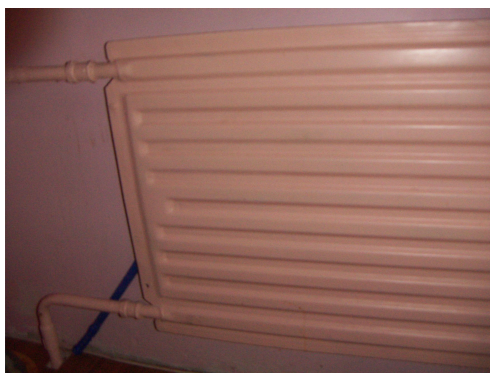
Joon.9. Köögi radiaator (PCF) ja ühendustorud

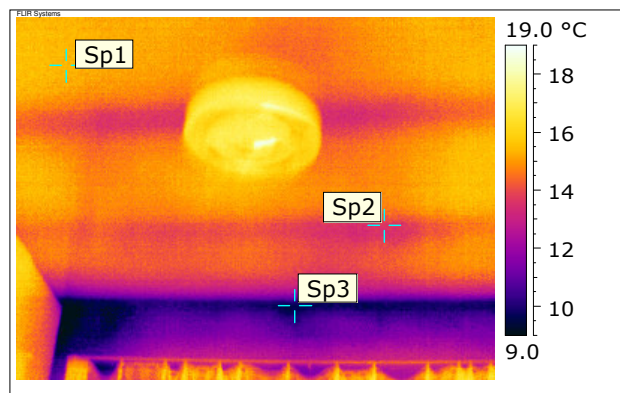
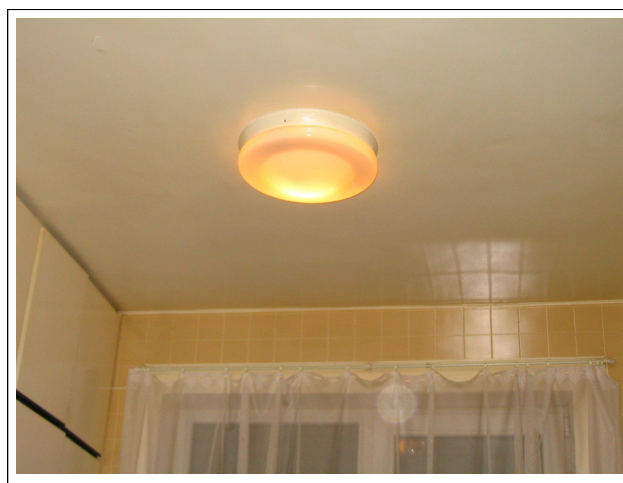
Joon. 10. Korter E, köök

IR Text Comment	Value
Välistemperatuur, -° C	9.0
Sisetemperatuur, +°C	17.2
Label	Value
Sp1	15.4 °C
Sp2	13.6 °C
Sp3	9.6 °C

Katuslae ja seina nurgas on otsene külmasild, mis talve tingimustes viib seal temperatuuri kuni 9 kraadini. Aga 9 kraadi ja kõrgenenud niiskus tähendab juba kastepunkti, mis põhjustab hallituse tekke.

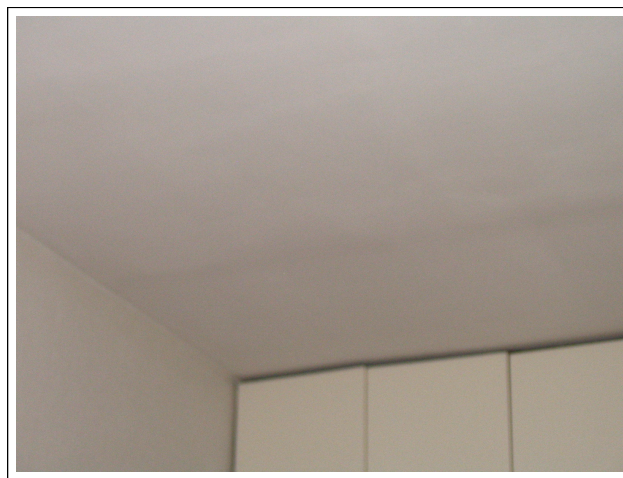
IR Text Comment	Value
Välistemperatuur, -°C	9.0
Sisetemperatuur, +°C	17.2
Label	Value
Sp1	16.5 °C
Sp2	13.0 °C
Sp3	12.6 °C

Pilt näitab, et soojustuse paigutus katuse ehitamisel on olnud ebakvaliteetne.

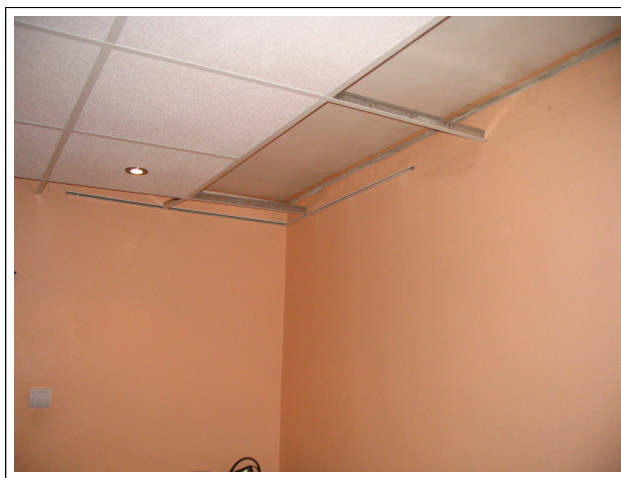
IR Text Comment	Value
Välitemperatuur, -°C	9.0
Sisitemperatuur, +°C	17.2
Label	Value
Sp1	16.7 °C
Sp2	14.0 °C
Sp3	12.1 °C

Külmasild lae ja siseseina kokkupuutel.

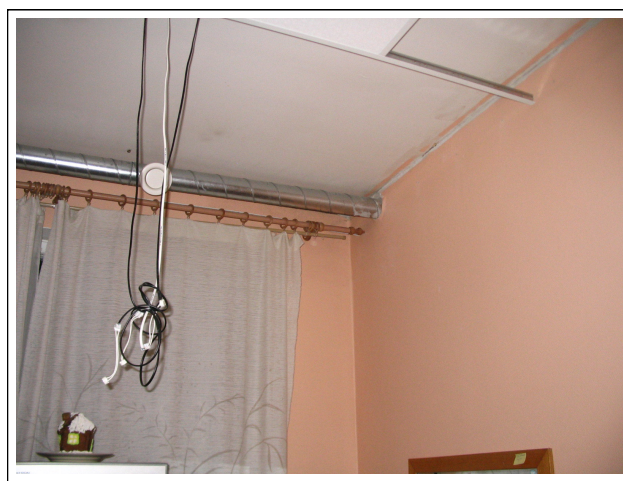
IR Text Comment	Value
Välitemperatuur, -° C	9.0
Sisitemperatuur, +°C	17.2
Label	Value
Sp1	16.2 °C
Sp2	13.2 °C
Sp3	7.3 °C

Katuslae ja seina nurgas on külmasild, kus pinnatemperatuur on 7 °C. Niisuguses olukorras niiskuse kondenseerumine talvetingimustes on täiesti ilmne.

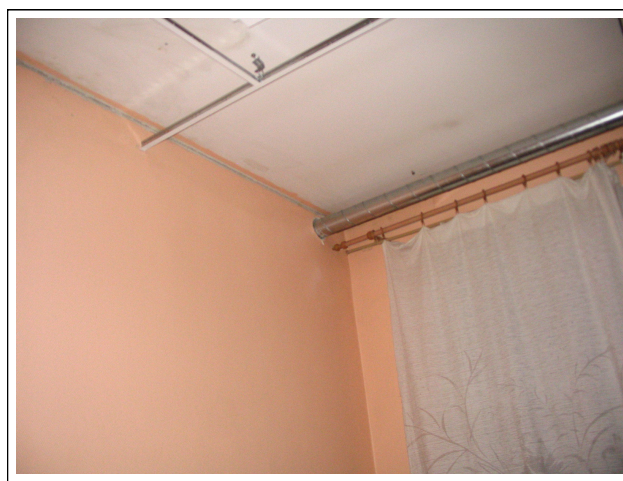
IR Text Comment	Value
Välistemperatuur, -° C	9
Sisetemperatuur, +°C	18
Label	Value
Sp1	16.4 °C
Sp2	11.7 °C
Sp3	6.1 °C

Katuslae ja sein nurgas on ohtlik külmasild, kus pinnatemperatuur on 6 °C. Talvetingimustes niiskuse kondenseerumine on täiesti ilmne.

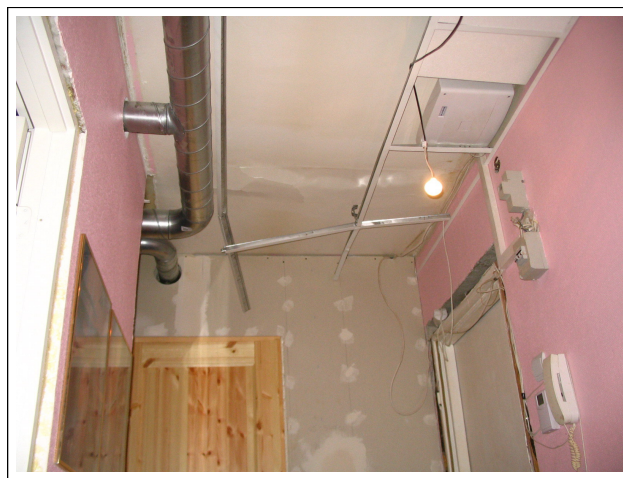
IR Text Comment	Value
Välitemperatuur, -°C	9.0
Sisitemperatuur, +°C	18.0
Label	Value
Sp1	15.8 °C
Sp2	13.4 °C
Sp3	12.2 °C

Katuslae soojustus on tehtud ebakvaliteetselt.

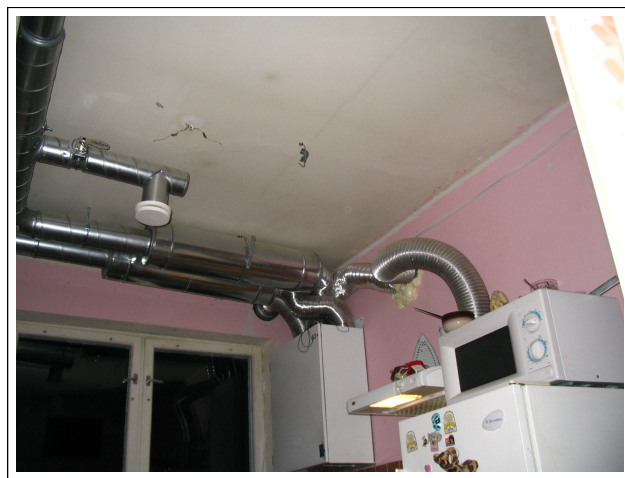
IR Text Comment	Value
Välitemperatuur, -° C	9.0
Sisitemperatuur, +°C	17.0
Label	Value
Sp1	16.4 °C
Sp2	14.1 °C
Sp3	12.0 °C

Puudused katuslae soojustamisel.

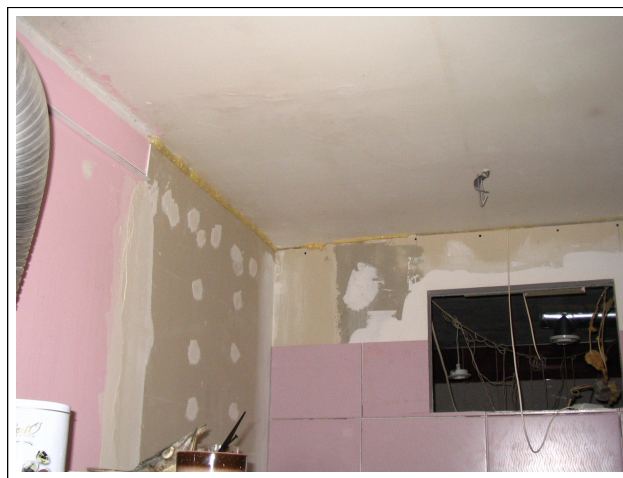
Joon.18. Korter A, köök (2)

IR Text Comment	Value
Välitemperatuur, -°C	9.0
Sisitemperatuur, +°C	17.0
Label	Value
Sp1	16.4 °C
Sp2	15.0 °C
Sp3	13.3 °C

Kommentaar:
Puudused katuslae soojustamisel.

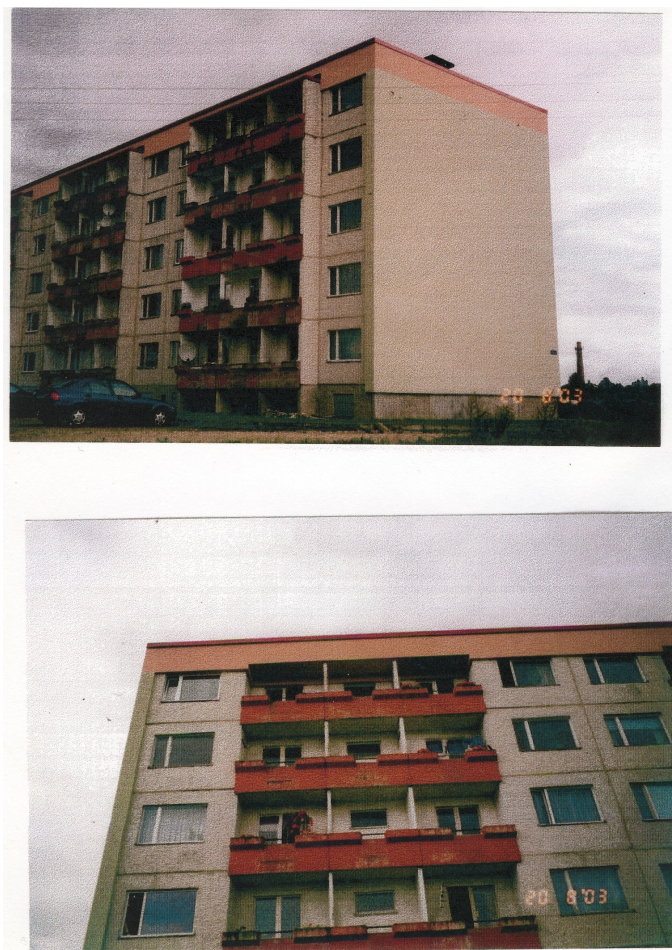
Joon.19. Piltidelt on näha välisseinte ülemiste osade lisasoojustamise alad

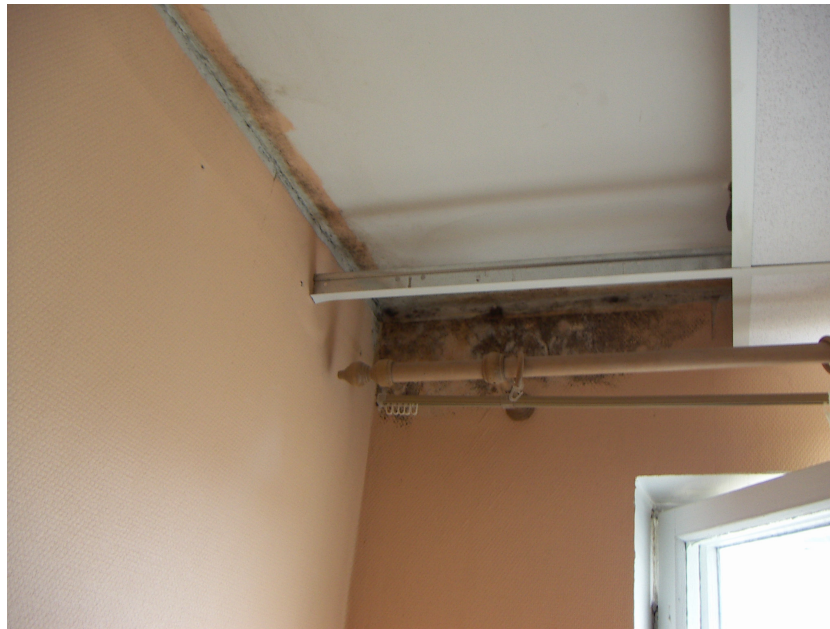
Joon.20. Foto välis- ja sisešina ning katuslae kokkupuute kohast korteri A lastetoas

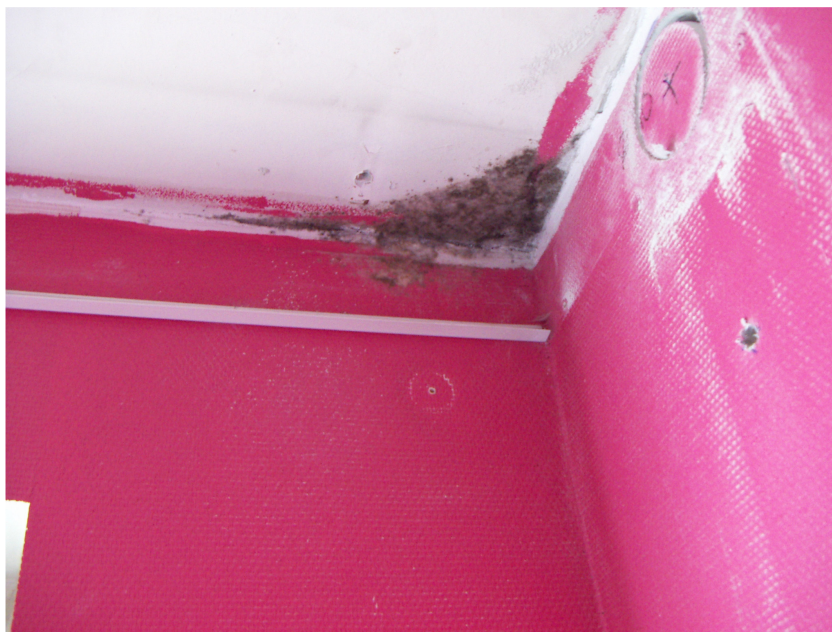
Joon.21. Foto siseseinte ning lae kokkupuute kohast korteri A elutoas

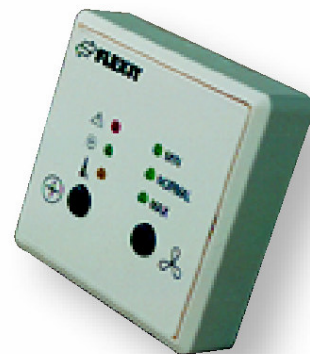
Paneel on varustatud indikaatorlampidega, mis näitavad valitud kiirust, järelkütte valmidust ja tööd. Punane indikaatorlamp näitab häiret, mis võib tekkida ülekuumenemisest, tuletõrjealarmi rakendumisest või liigselt saastunud filtrite tõttu. SP30-ga on kergesti võimalik ühendada erinevaid lisaseadmeid, nagu näiteks nädalataimerit, taimerit õhuvooluhulga ajutiseks suurendamiseks ja spetsiaalset välist distantsjuhtimismoodulit.

Joon. 23. Juhtpaneel SP30

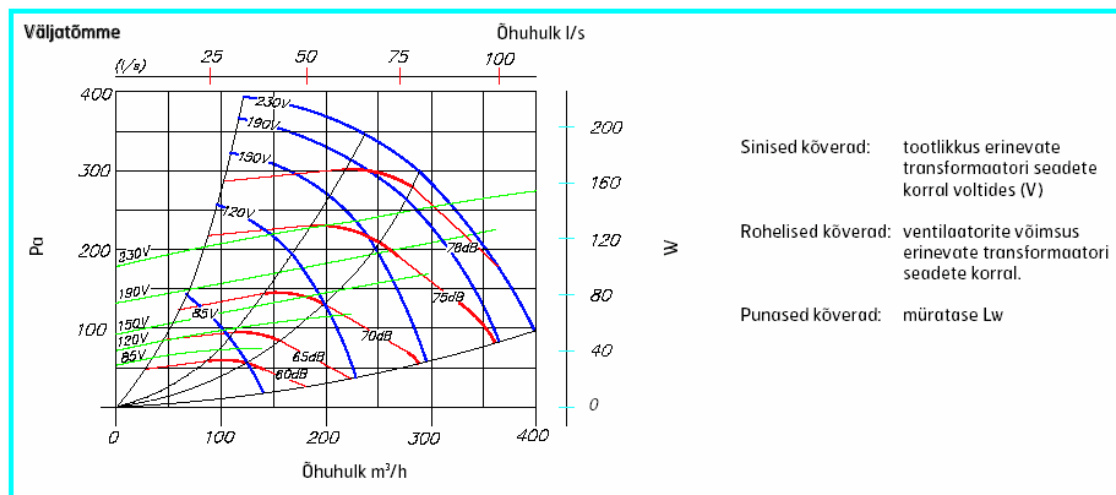
Joon. 25. Väljatõmbe ventilatori karakteristikud

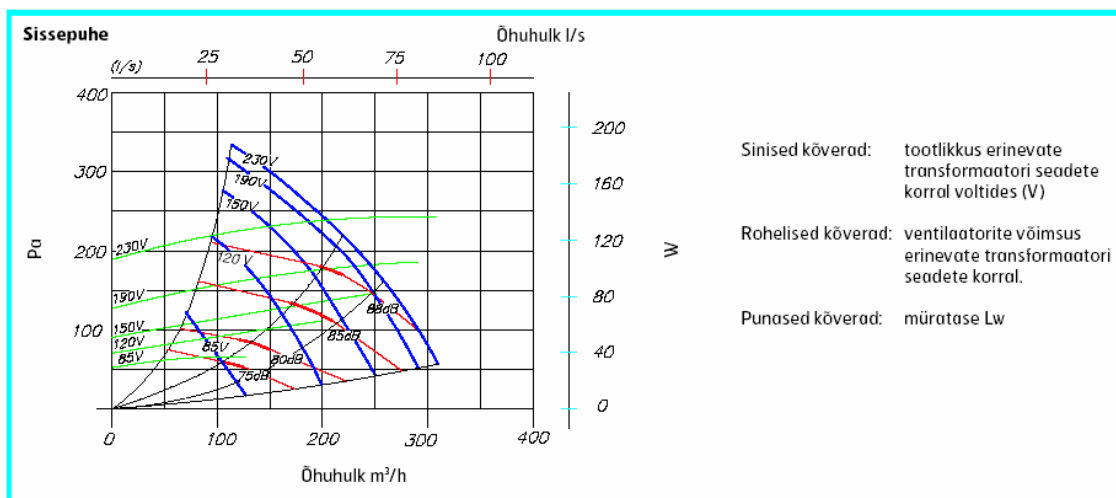
Joon. 26. Sissepuhke ventilatori karakteristikud

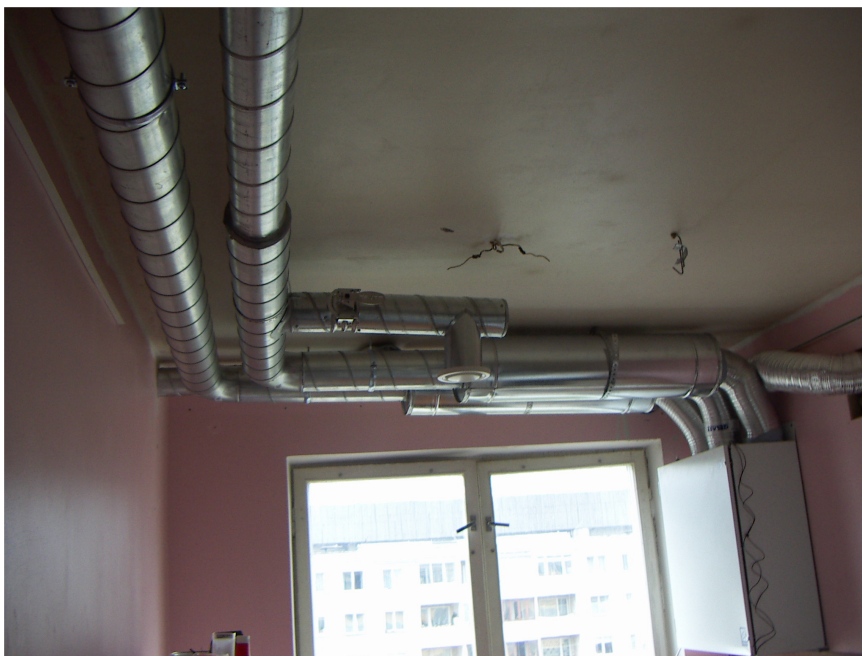
Joon.27. Ventilatsiooniagregaat ühenduskanalite ja mürasummutitega (köök).

Ventilatsioonisüsteemi rajas AS Klik. Fotod rajatud ventilatsioonisüsteemist on toodud joonistel 27, 28, 29 ja 30.

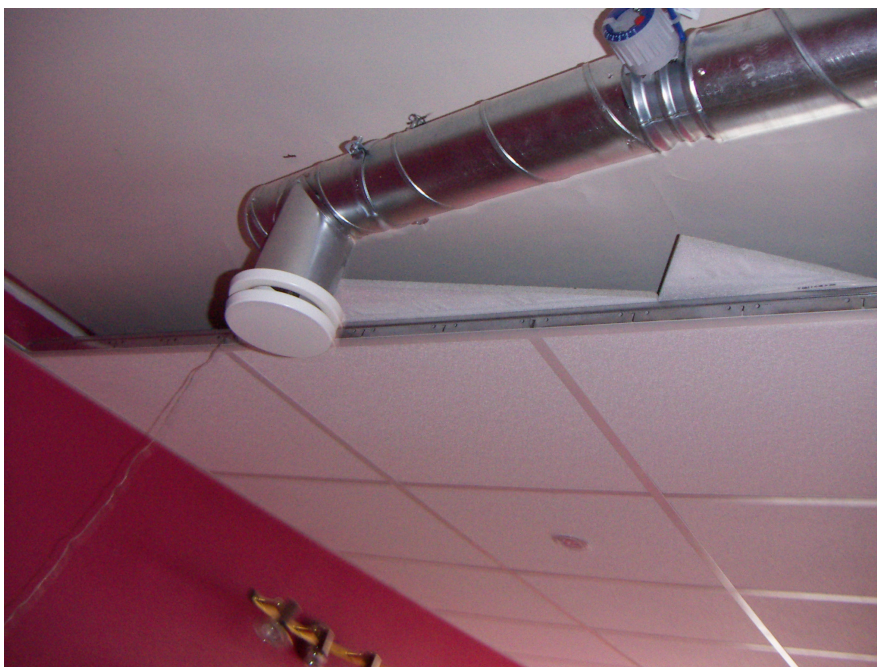
Joon.28. Elutoa sissepuhe

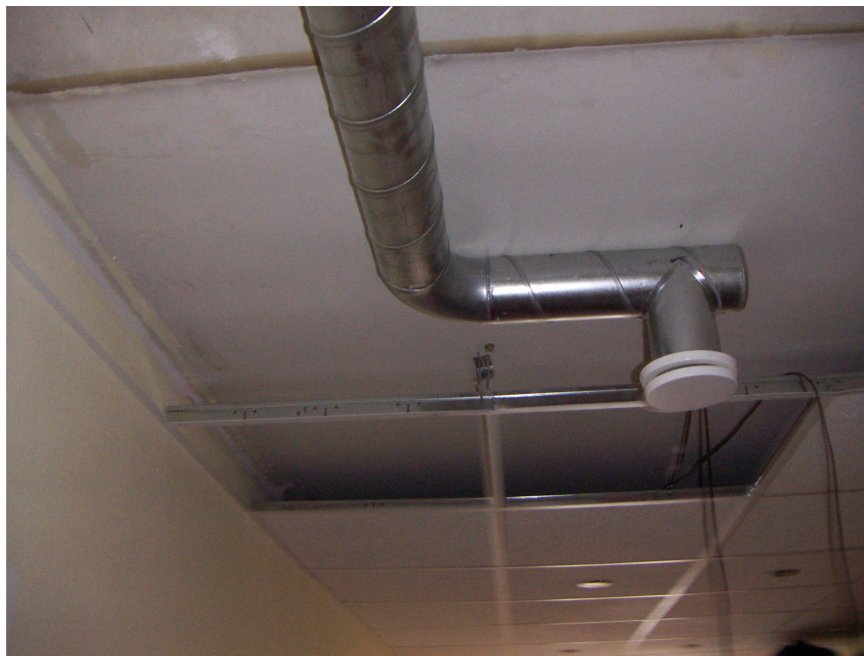
Joon.29. Magamistoa sissepuhe

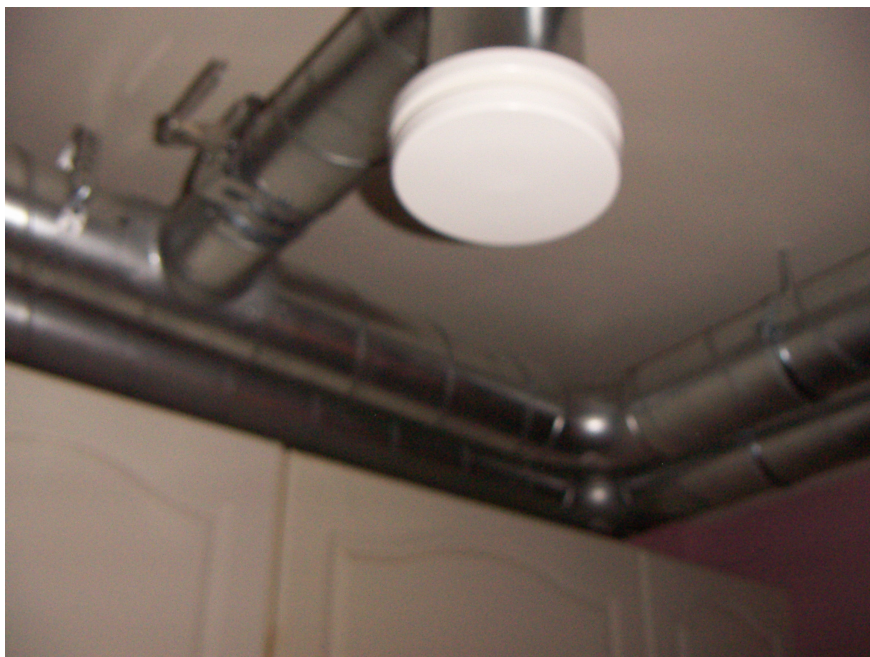
Joon.30. Köögi väljatõmme

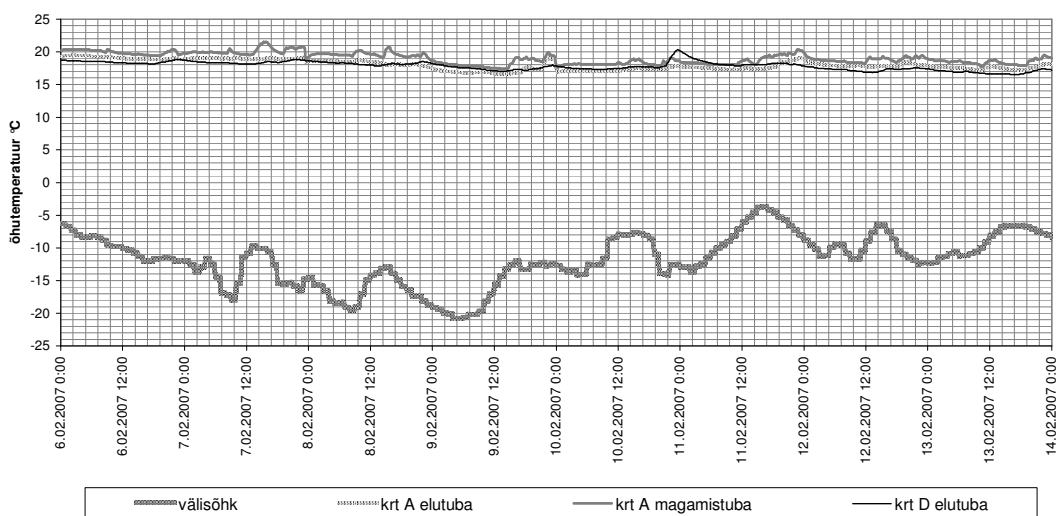
Joon.35. Siseõhutemperatuurid korteri A elu- ja magamistoas ning korteri D elutoas 6-st kuni 13-nda veebruarini.

Ka veebruari madalatel välisõhu temperatuuridel oli korteri A ventilatsiooniagregaat töös ainult episoodiliselt (suure elektrikulu vältimiseks). Erinevused korteri A elu- ja magamistoa ning võrdluskorteri D siseõhu temperatuurides olid tühised.

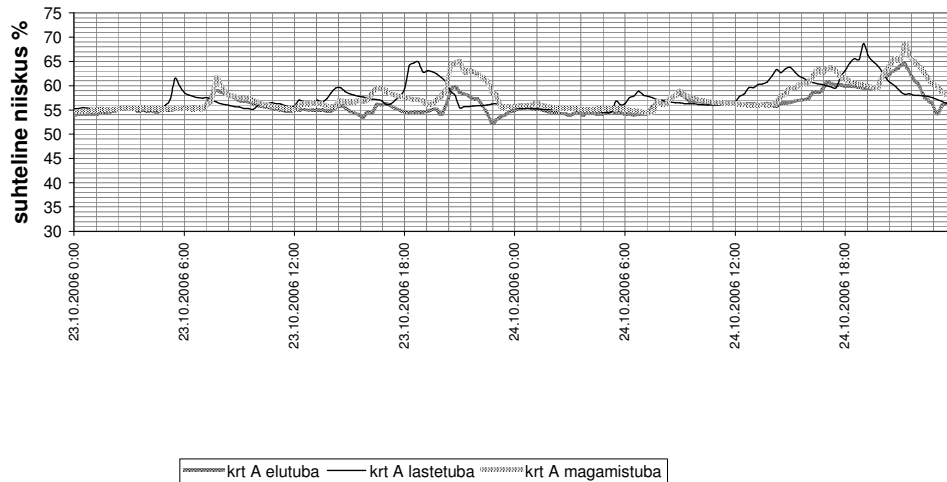
Joon. 36. Koteri A elu-, laste- ja magamistoa suhtelised niiskused 23. oktoobri kella 00.00-st kuni 24. oktoobri kella 24.00-ni.

Jooniselt 36 on näha, et üldise normaalse suhtelise niiskuse taseme – 55% taustal tõuseb õhtul laste- ja magamistoas suhteline niiskus 65-67%-ni (perioodi välisõhu temperatuur oli 11-14 °C ja niiskussisaldus ca 7 g/kg_{kõ}). Järelikult ruumide intensiivse kasutamise ajal peaks ventilatsiooniagregaat I kiiruse asemel töötama II kiirusel, et intensiivistada õhuvahetust. Jooniselt 37 on näha, et korteri B magamistoas oli suhteline niiskus kõrge ulatudes kuni 72%-ni. Perioodi välisõhu niiskussisaldus oli ca 2 g/kg_{kõ} ja välisõhutemperatuur miinuskraadides (va 4-nda novembri keskpäev).

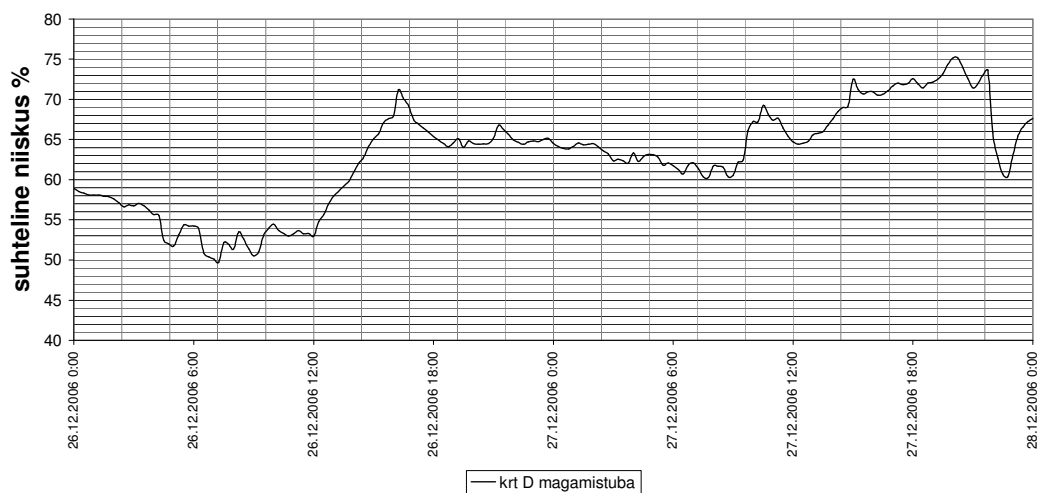
Jooniselt 39 on näha, et ka vahetamata akende korral tõuseb õhtusel ajal, kui inimesed on kodus, suhteline niiskus väga kõrgele tasemele kuni 75%-ni. Vaatlusperioodi välisõhu temperatuur oli +5-st kuni -3 °C-ni, niiskussisaldus 2-4 g/kg_{kõ} kohta. Ka selles korteris on niiskuse kondenseerumine külmasildadele ja hallituse teke ilmne.

Joon. 39. Korterid D magamistoa suhteline niiskus ajavahemikul 26-dast kuni 27-da detsembrini 2006.
